**МОНИТОРИНГ ОВРАЖНО-БАЛОЧНОЙ СЕТИ СОСНОВОБОРСКОГО  
РАЙОНА ПЕНЗЕНСКОЙ ОБЛАСТИ НА ОСНОВЕ ДАННЫХ  
ДИСТАНЦИОННОГО ЗОНДИРОВАНИЯ**  
**Тюкленкова Е.П.<sup>1</sup>, Тихонова Е.В.<sup>2</sup>**

**Ключевые слова:** эрозия, водная эрозия, овраги, овражно-балочная сеть, Сосновоборский район

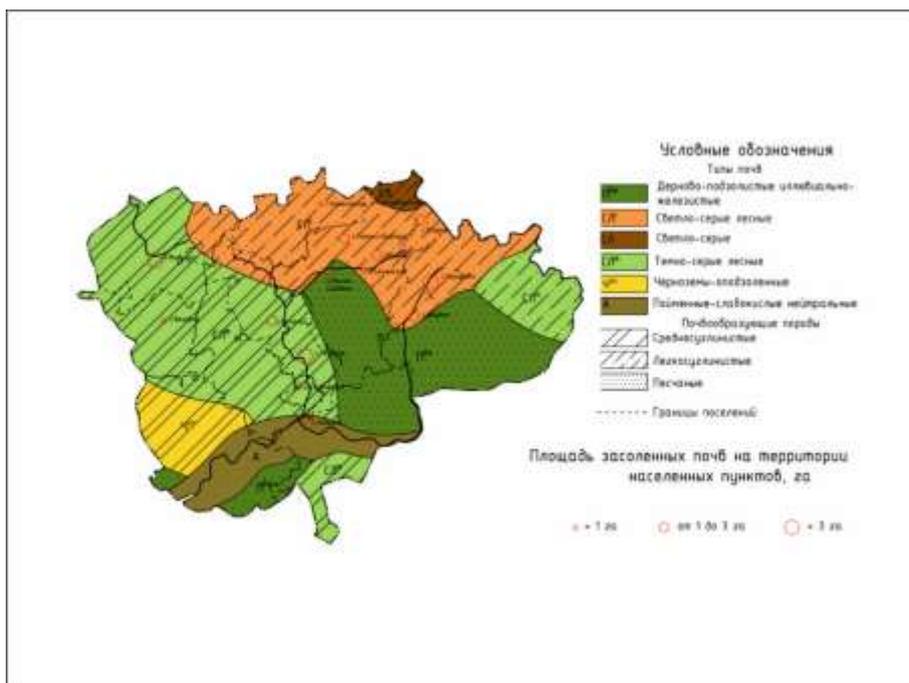
Рис. 1 Схема типов почв на территории Сосновоборского района.

На территории района распространены следующие типы почв: светло-серые лесные, темно-серые лесные, дерново-подзолистые почвы, черноземы оподзоленные. Основными почвообразующими породами являются среднесуглинистые, легкосуглинистые и песчаные почвы. На рисунке 1 представлена почвенная схема Сосновоборского района.

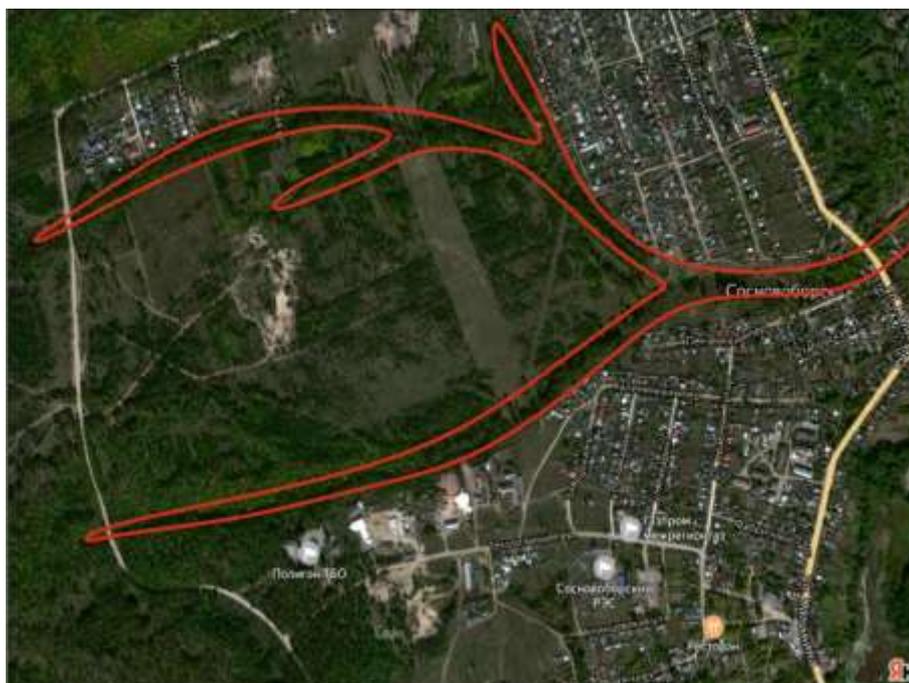
Рис. 2 Овраг р.п. Сосновоборск на космических снимках.

В центральной части районного центра, п. Сосновоборск, обнаружен овраг, снимок со спутника которого приведен на рисунке 2. Он пересекает территорию поселка с запада на восток. Приблизительные размеры составляют 2,3 км в длину, ширина варьируется в пределах 20-45 м. На расстоянии 250 м в восточном направлении от оврага протекает река Тешнярь.

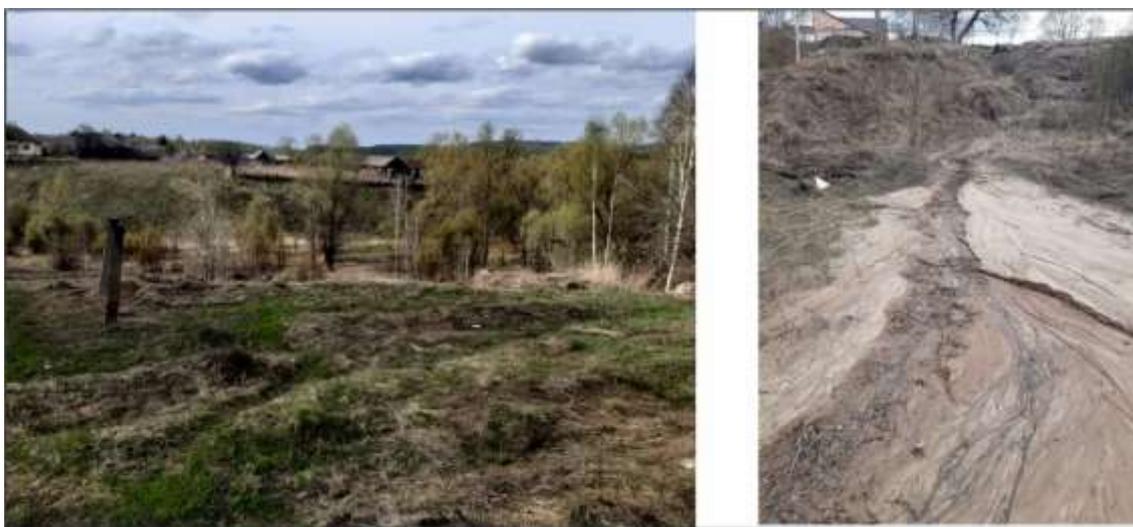
а б  
Рис. 3 Овраг в р.п. Сосновоборск.

Склоны оврага крутые, большая часть которых покрыта травянистой, древесной и кустарниковой растительностью (рис. 3а). Несмотря на то, что на большей территории оврага эрозионные процессы уже давно не проявляются, имеются небольшие участки почвенного покрова, которые подвержены вымыванию, под воздействием дождевых и талых вод, и хозяйственной деятельности человека (рис. 3б).

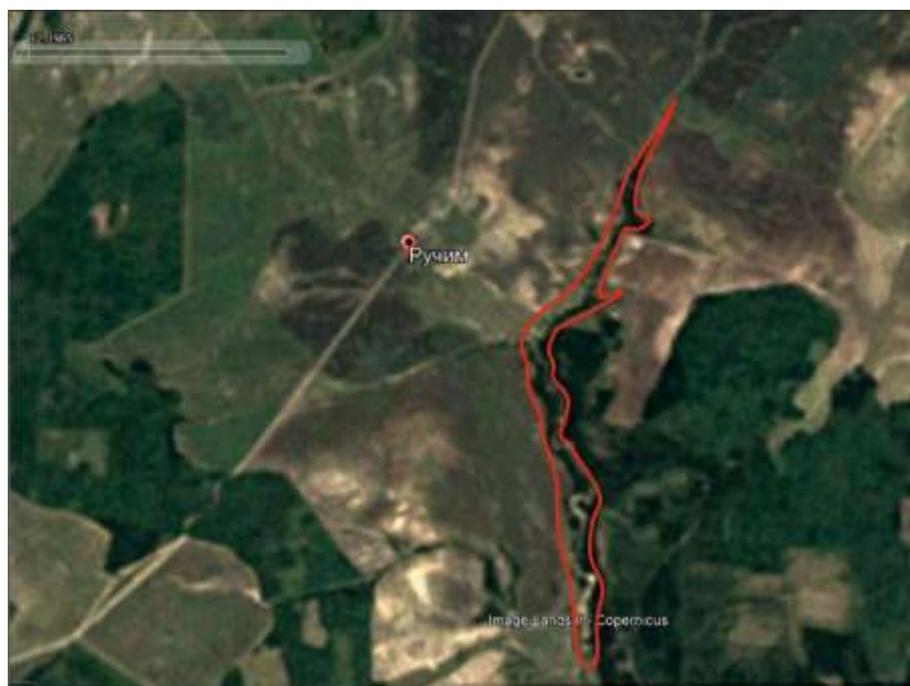
Рис. 4 Овраг вблизи села Ручим Сосновоборского района, снимок 1985 г.

С помощью карт с возможностью просмотра хронологических снимков было выявлено проявление эрозионных процессов вблизи с.Ручим Сосновоборского района Пензенской области. На рисунке 4 отражены результаты дистанционного зондирования 1985 года, на которых прослеживается меньшая расчлененность данной территории по сравнению со снимками, сделанными в 2019 году (рис. 5). За этот промежуток времени площадь оврага увеличилась в 2 раза, прирост овражной сети составил 29 га. Овраг имеет характерный для линейной эрозии древовидный рисунок с четко выделенным расчленением земной поверхности.

Согласно рассмотренным материалам, на территории Сосновоборского района, выявлены существенные природные предпосылки для роста существующей овражной сети и возникновения новых эрозионных форм рельефа. Анализ снимков показывает, что на территории Сосновоборского района Пензенской области происходит мощный прирост овражно-балочной сети с течением времени, вследствие чего необходимо увеличить периодичность обследований территории, для усиления мер по борьбе с овражной эрозией. Наиболее подходящим временем для обследования является весенне-осенний период, после снеготаяния и периода выпадения большого количества осадков.

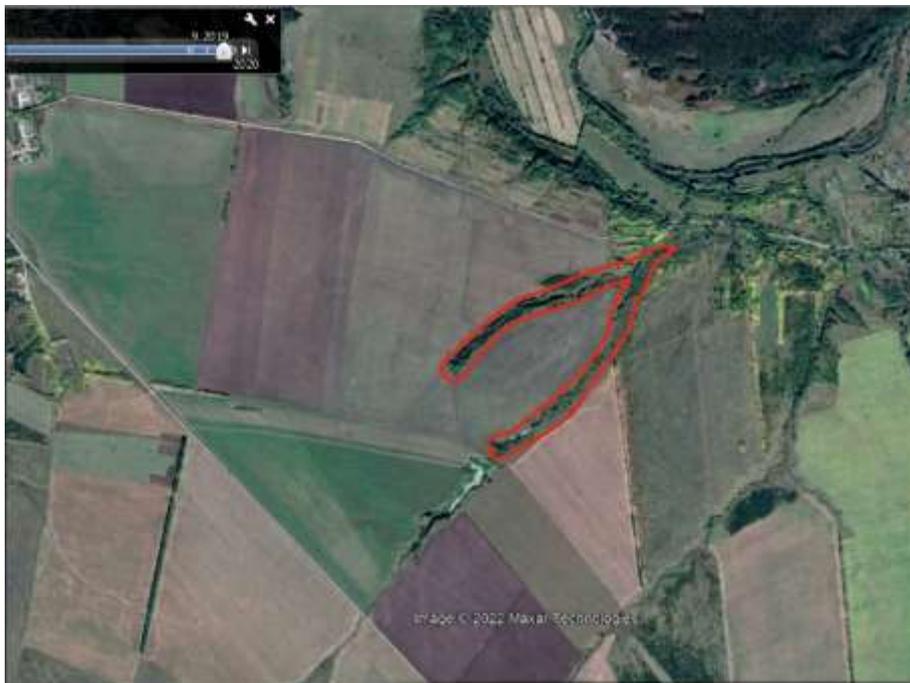
*Рис. 6 Овраг вблизи села Индерка Сосновоборского района*

Помимо рассмотренных примеров по данным спутниковых снимков, отраженных на рисунках 6 и 7, обнаружены овражно-балочные системы вблизи с. Индерка, с.Сюзюмское Сосновоборского района. Эти овраги расположены на сельскохозяйственных угодьях, что ведет к затруднению обработки пахотных массивов и снижению объемов урожая.
